Акт обследования аварийных деревьев № 57
 лесных насаждений Камбарского лесничества
 Удмуртской Республики

Камбарское лесничество, квартал 96 выдела 9-11

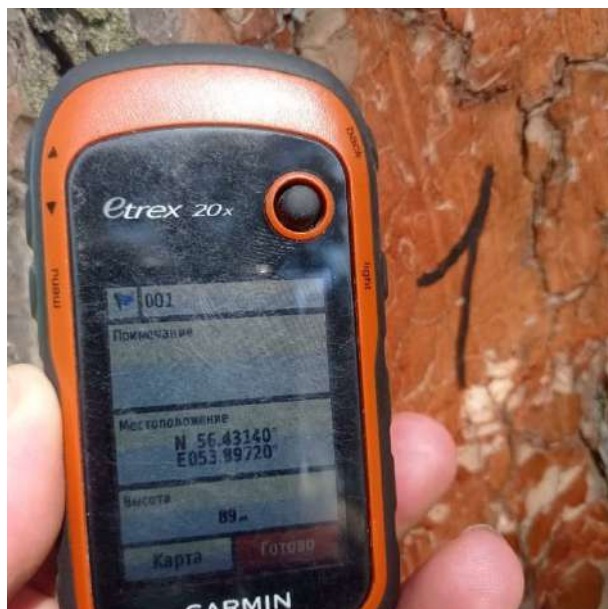
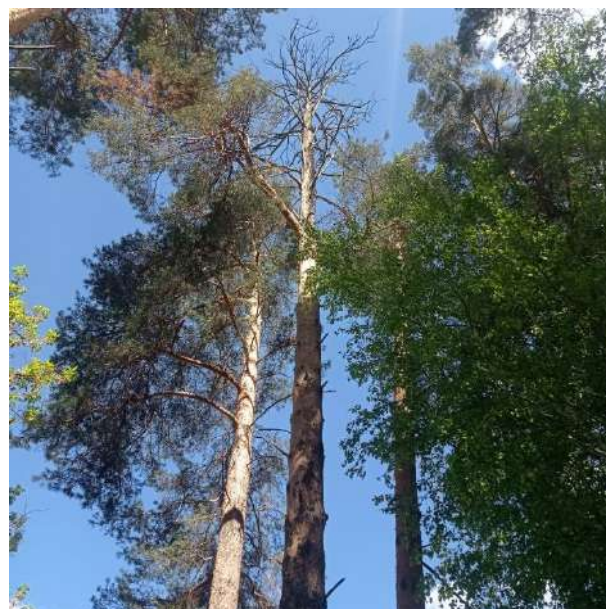
Фото 1

| № дерева | Координаты | Порода | Высота, м | Диаметр, см | Запас, куб. м | Структурные изъяны, характеризующие аварийность дерева | Сроки проведения мероприятия |
|---|---|---|---|---|---|--|---|
| 1 | 56.43140° 53.89720° | сосна | 28 | 48 | 2,18 | усохший скелет ветвей, наличие гнили, наличие вредителей | 2024 |

Аварийное дерево № 1

С целью предотвращения негативных процессов или снижения ущерба от их воздействия необходимо проведение рубки аварийных деревьев

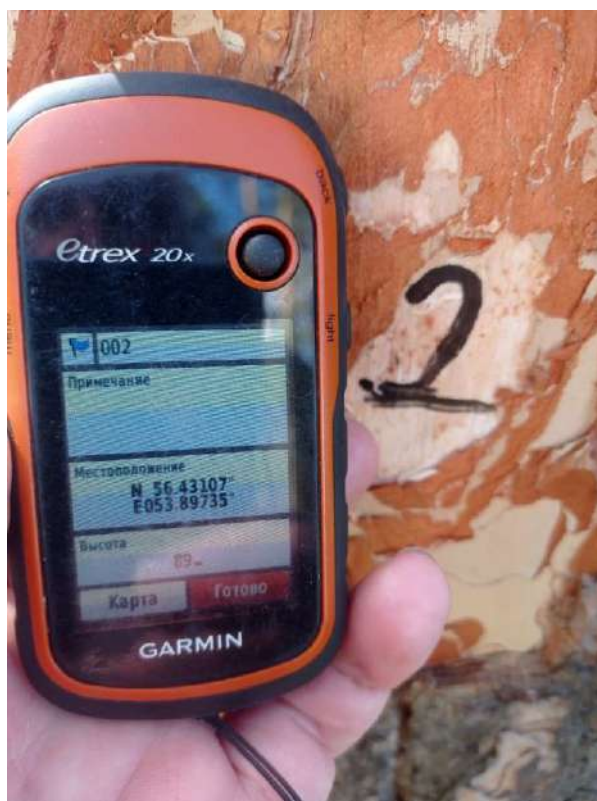
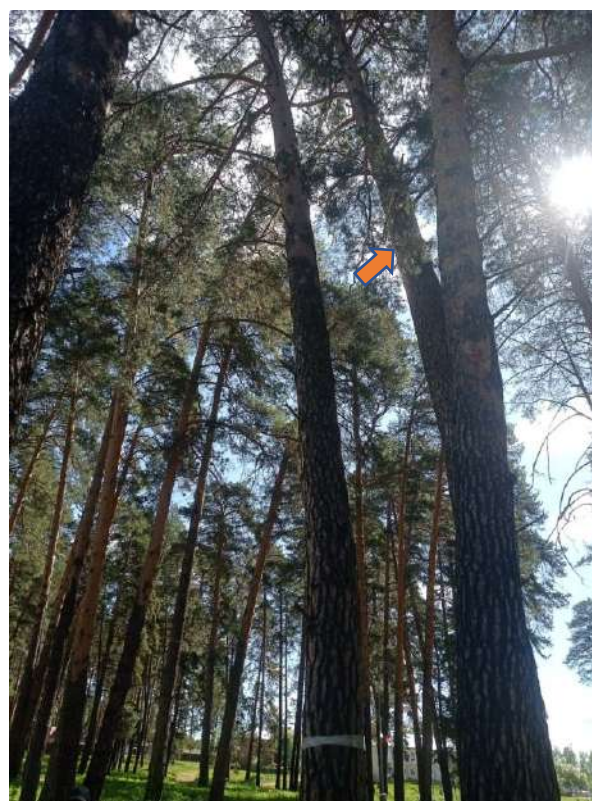
Фото 2

| № дерева | Координаты | Порода | Высота, м | Диаметр, см | Запас, куб. м | Структурные изъяны, характеризующие аварийность дерева | Сроки проведения мероприятия |
|---|---|---|---|---|---|--|---|
| 2 | 56.43107° 53.89735° | сосна | 28 | 52 | 2,56 | опасный наклон | 2024 |

Аварийное дерево № 2

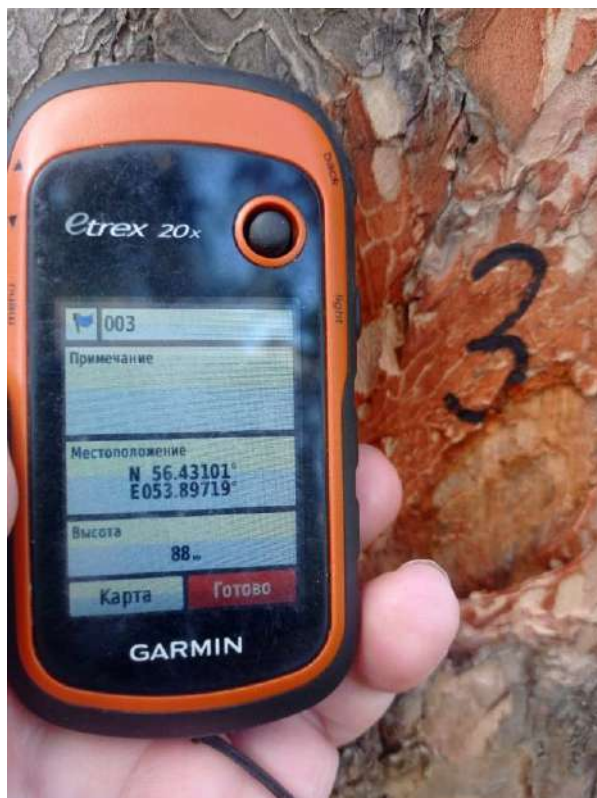
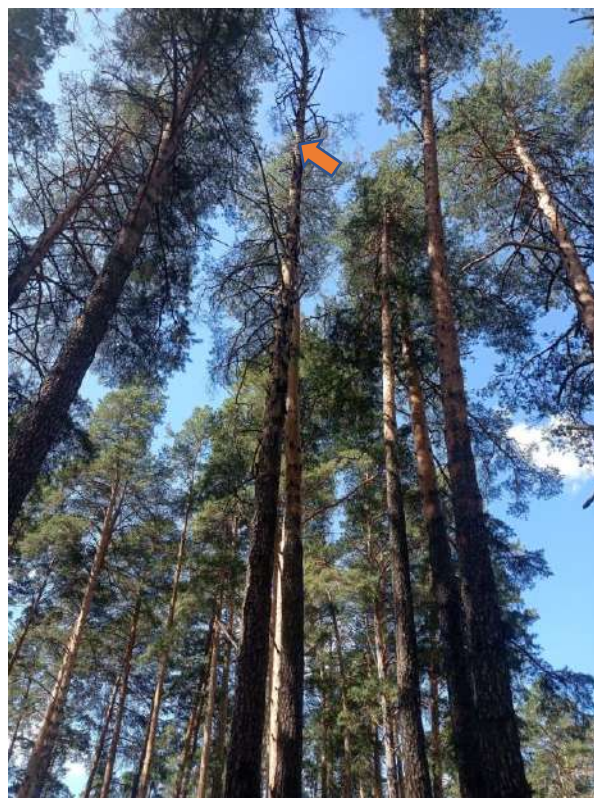
Фото 3

| № дерева | Координаты | Порода | Высота, м | Диаметр, см | Запас, куб. м | Структурные изъяны, характеризующие аварийность дерева | Сроки проведения мероприятия |
|---|---|---|---|---|---|--|---|
| 3 | 56.43101° 53.89719° | сосна | 27 | 36 | 1,18 | усохший скелет ветвей, наличие гнили, наличие вредителей | 2024 |

Аварийное дерево № 3

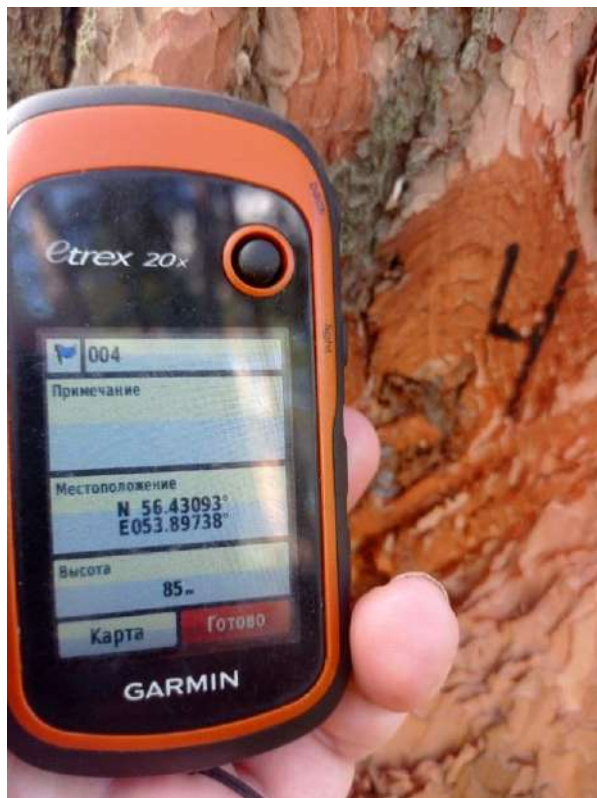
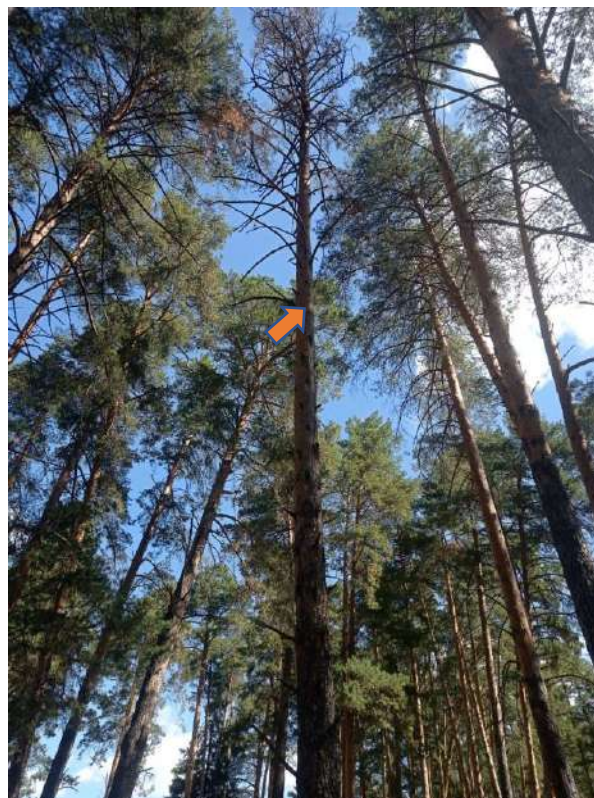
Фото 4

| № дерева | Координаты | Порода | Высота, м | Диаметр, см | Запас, куб. м | Структурные изъяны, характеризующие аварийность дерева | Сроки проведения мероприятия |
|---|---|---|---|---|---|--|---|
| 4 | 56.43093° 53.89738° | сосна | 28 | 52 | 2,56 | свежий сухостой | 2024 |

Аварийное дерево № 4

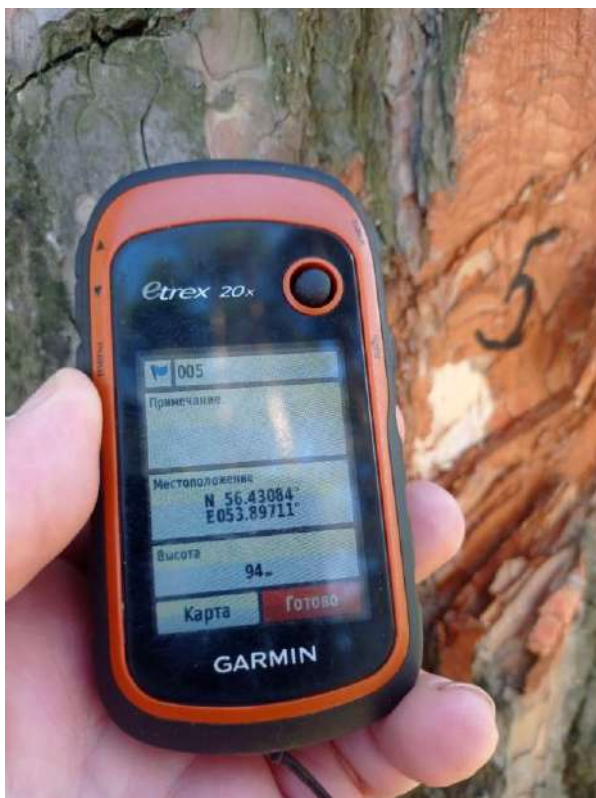
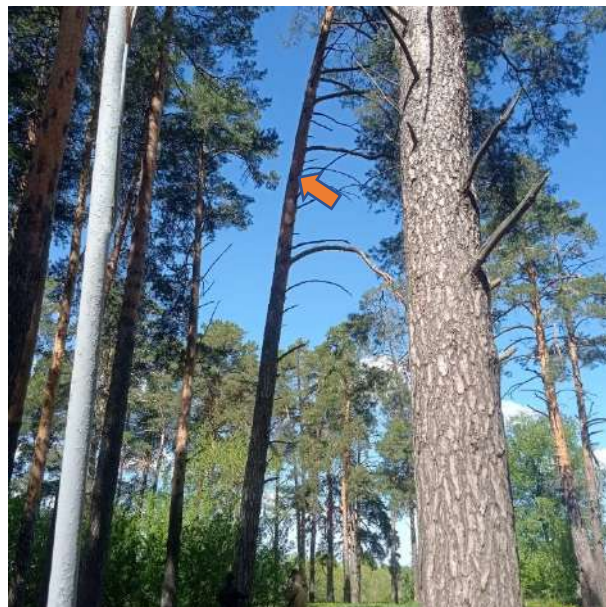
Фото 5

| № дерева | Координаты | Порода | Высота, м | Диаметр, см | Запас, куб. м | Структурные изъяны, характеризующие аварийность дерева | Сроки проведения мероприятия |
|---|---|---|---|---|---|--|---|
| 5 | 56.43084° 53.89711° | сосна | 28 | 52 | 2,56 | опасный наклон | 2024 |

Аварийное дерево № 5

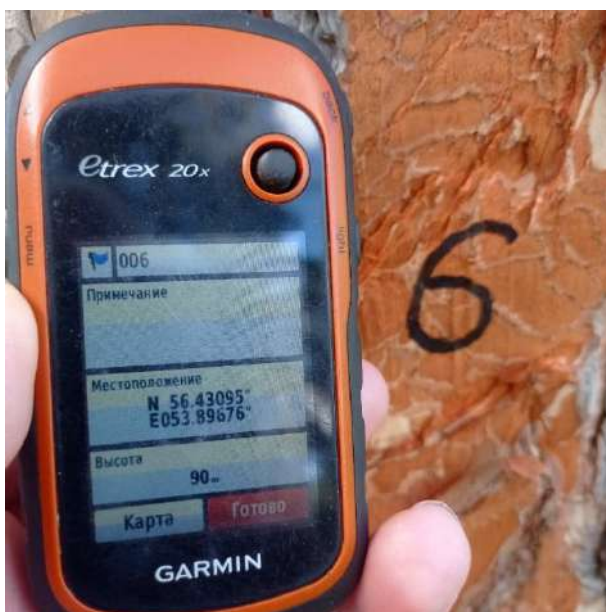
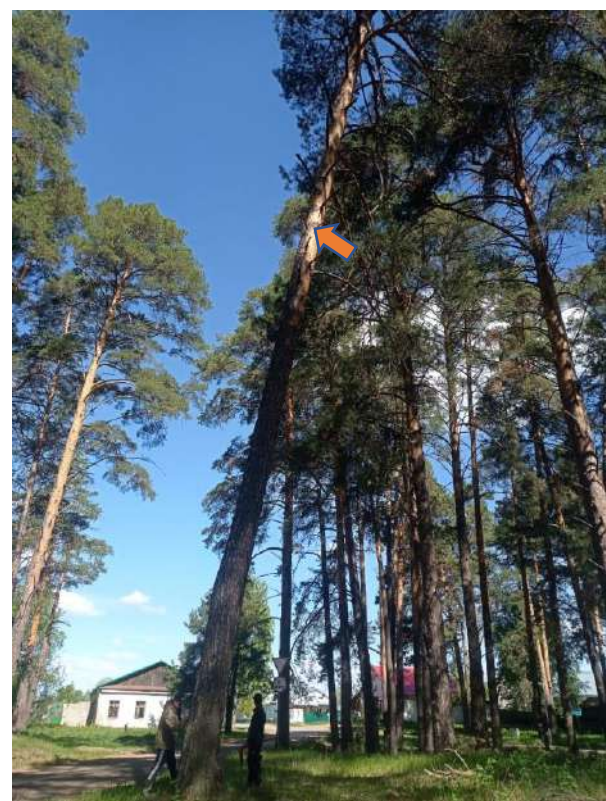
Фото 6

| № дерева | Координаты | Порода | Высота, м | Диаметр, см | Запас, куб. м | Структурные изъяны, характеризующие аварийность дерева | Сроки проведения мероприятия |
|---|---|---|---|---|---|--|---|
| 6 | 56.43095° 53.89676° | сосна | 28 | 48 | 2,18 | опасный наклон | 2024 |

Аварийное дерево №6

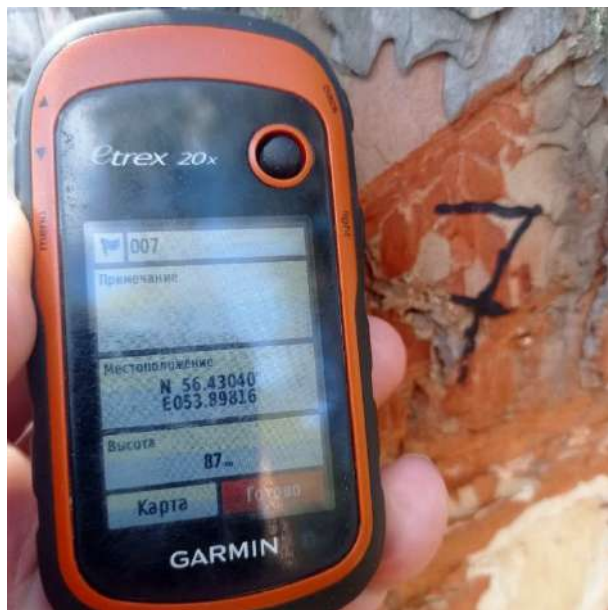
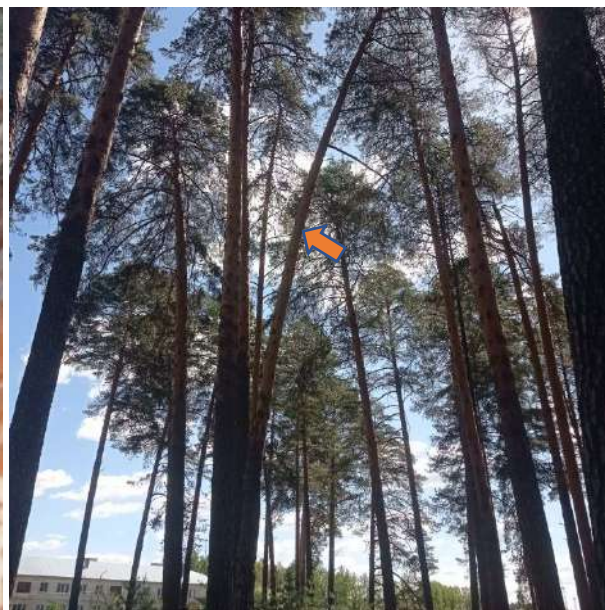
Фото 7

| № дерева | Координаты | Порода | Высота, м | Диаметр, см | Запас, куб. м | Структурные изъяны, характеризующие аварийность дерева | Сроки проведения мероприятия |
|---|---|---|---|---|---|--|---|
| 7 | 56.43040° 53.89816° | сосна | 28 | 44 | 1,82 | опасный наклон | 2024 |

Аварийное дерево № 7

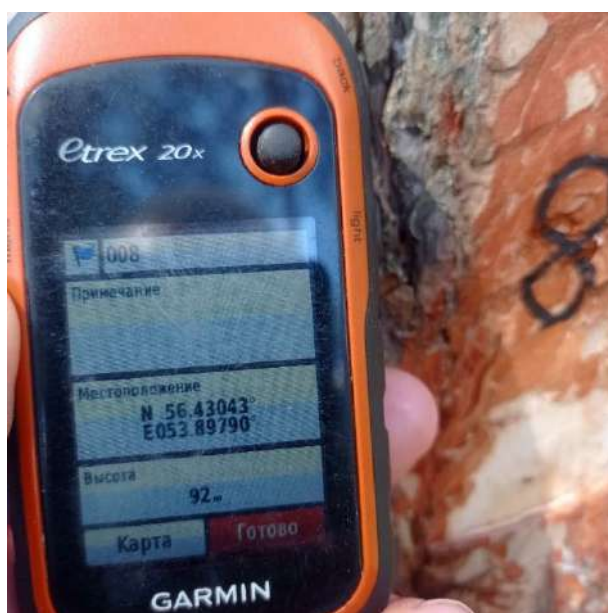
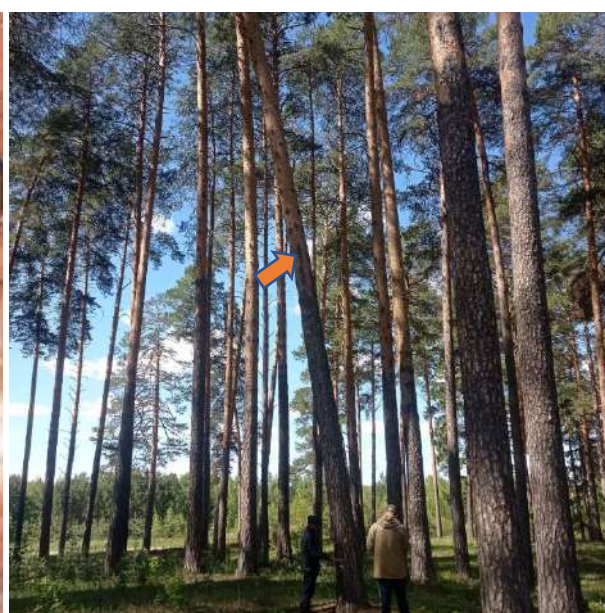
Фото 8

| № дерева | Координаты | Порода | Высота, м | Диаметр, см | Запас, куб. м | Структурные изъяны, характеризующие аварийность дерева | Сроки проведения мероприятия |
|---|---|---|---|---|---|--|---|
| 8 | 56.43043° 53.89790° | сосна | 27 | 36 | 1,18 | опасный наклон | 2024 |

Аварийное дерево №8

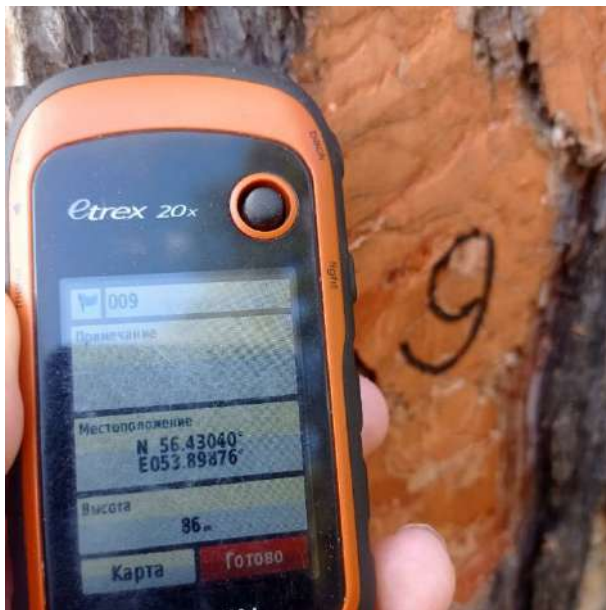
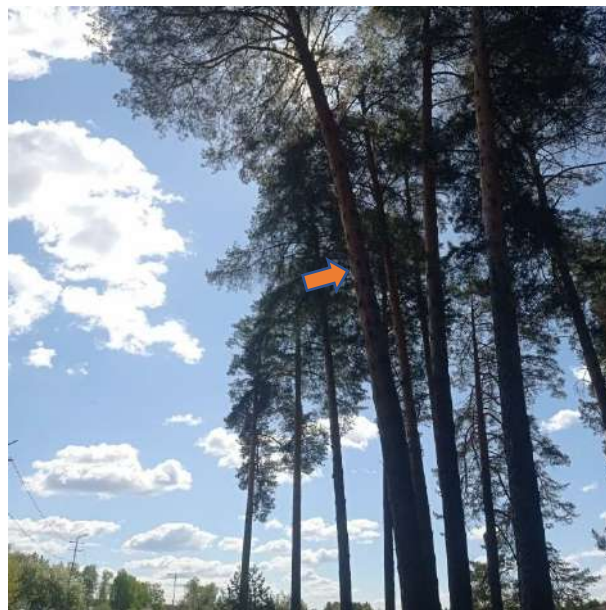
Фото 9

| № дерева | Координаты | Порода | Высота, м | Диаметр, см | Запас, куб. м | Структурные изъяны, характеризующие аварийность дерева | Сроки проведения мероприятия |
|---|---|---|---|---|---|--|---|
| 9 | 56.43040° 53.89876° | сосна | 28 | 64 | 3,9 | опасный наклон | 2024 |

Аварийное дерево №9

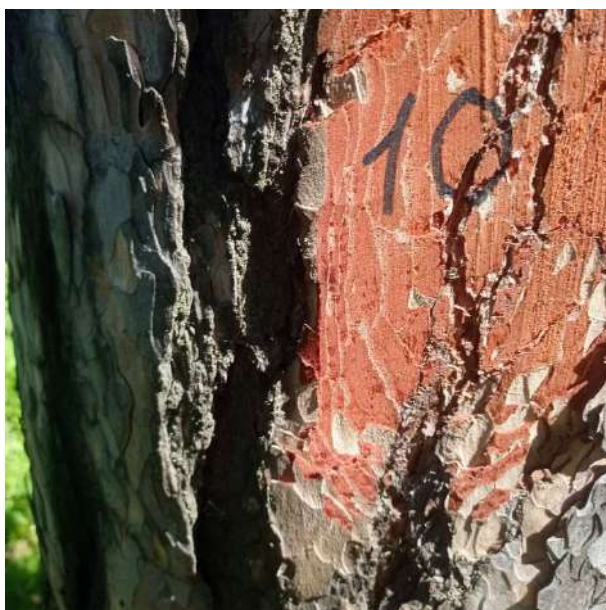
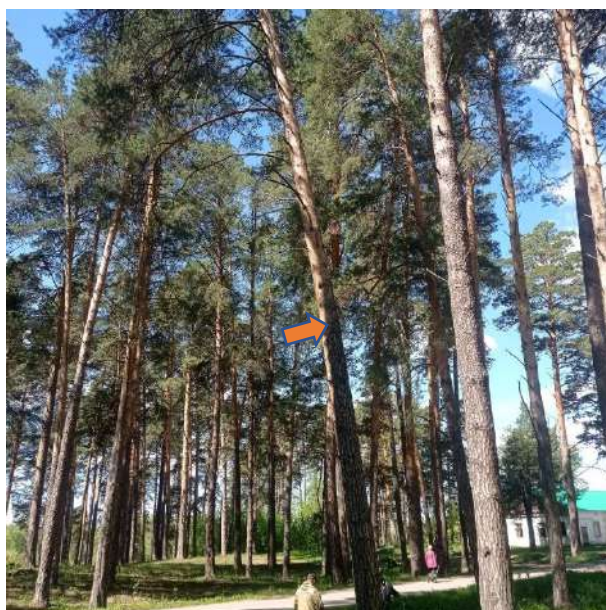
Фото 10

| 10 | 56.43102° 53.89773° | сосна | 28 | 48 | 2,18 | опасный наклон | 2024 |

Аварийное дерево № 10

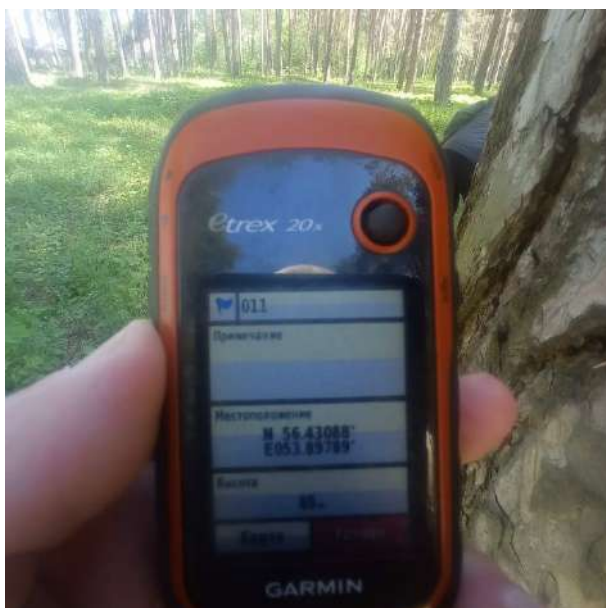
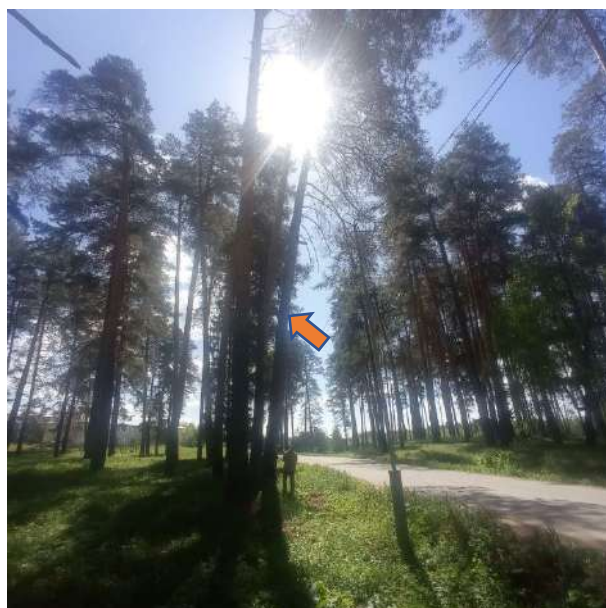
Фото 11

| 11 | 56.43088° 53.89789° | сосна | 28 | 56 | 2,98 | опасный наклон | 2024 |

Аварийное дерево № 11

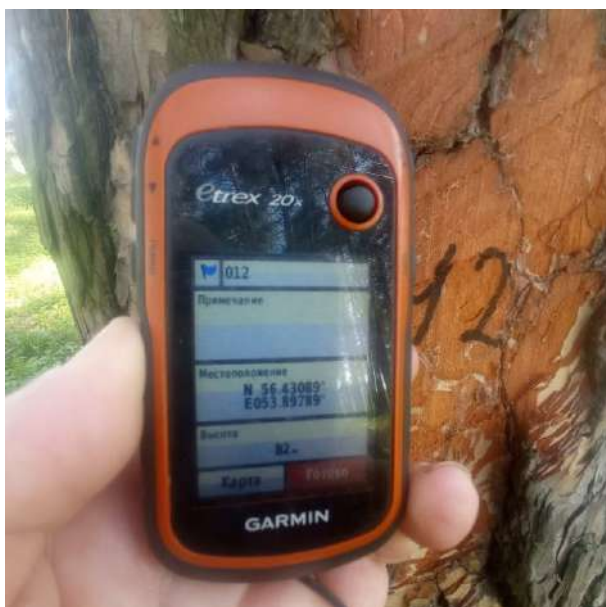
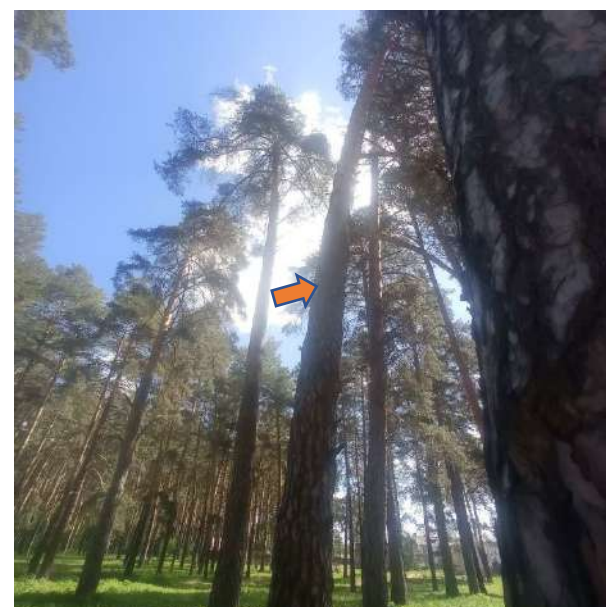
Фото 12

| 12 | 56.43089° 53.89789° | сосна | 28 | 44 | 1,82 | опасный наклон | 2024 |

Аварийное дерево № 12

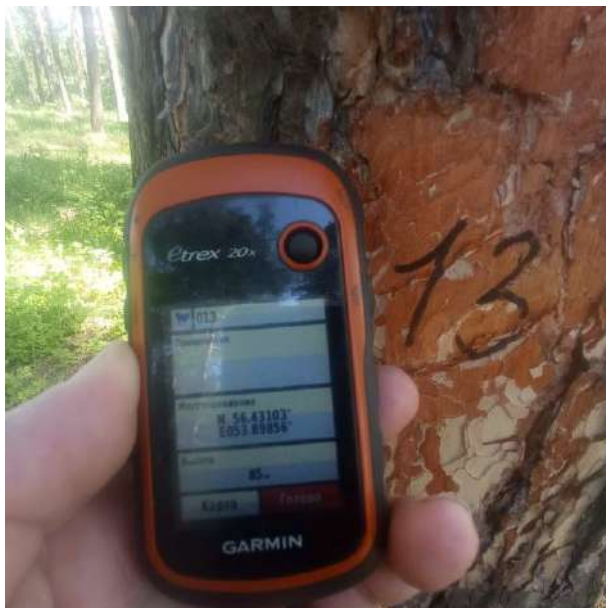
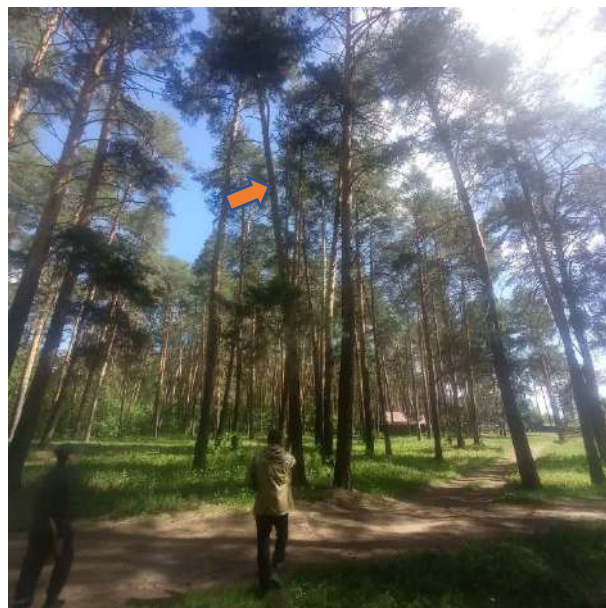
Фото 13

| 13 | 56.43103° 53.89856° | сосна | 27 | 36 | 1,18 | опасный наклон | 2024 |

Аварийное дерево №13

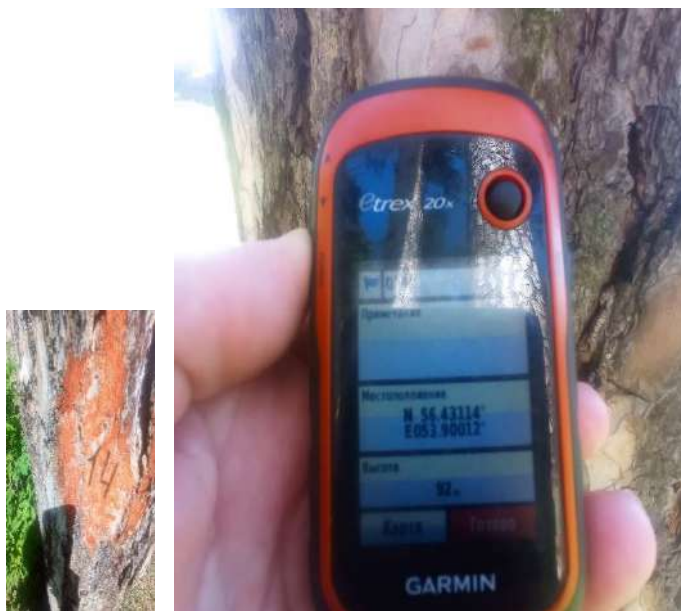
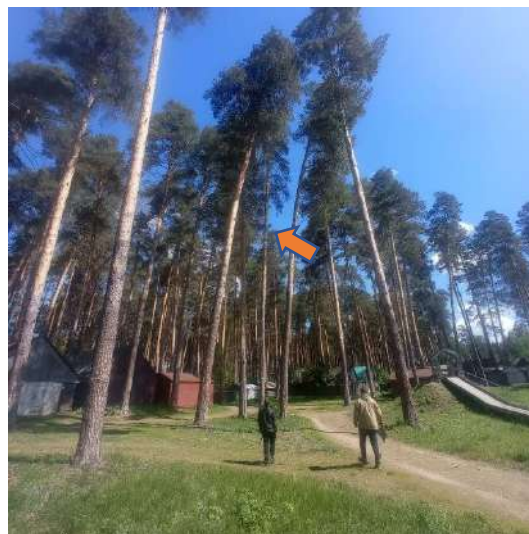
Фото 14

| 14 | 56.43114° 53.90012° | сосна | 28 | 48 | 2,18 | опасный наклон | 2024 |

Аварийное дерево № 14

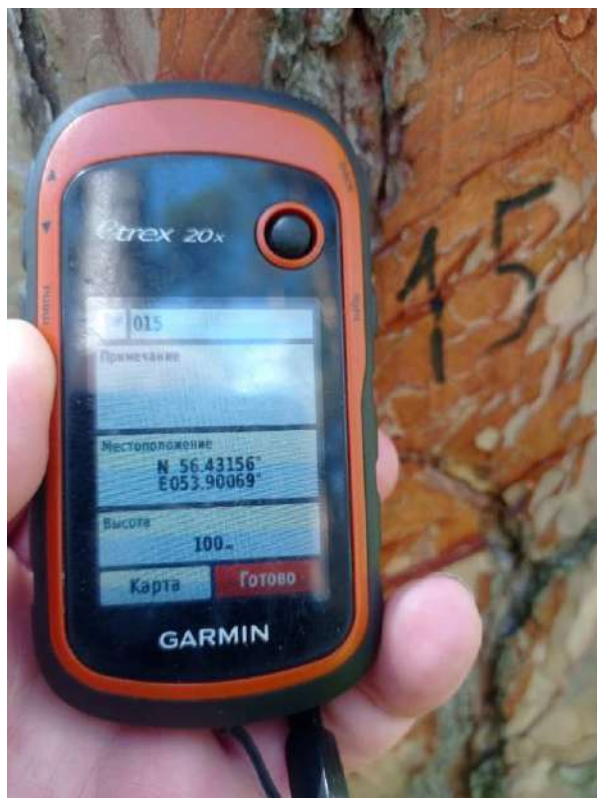
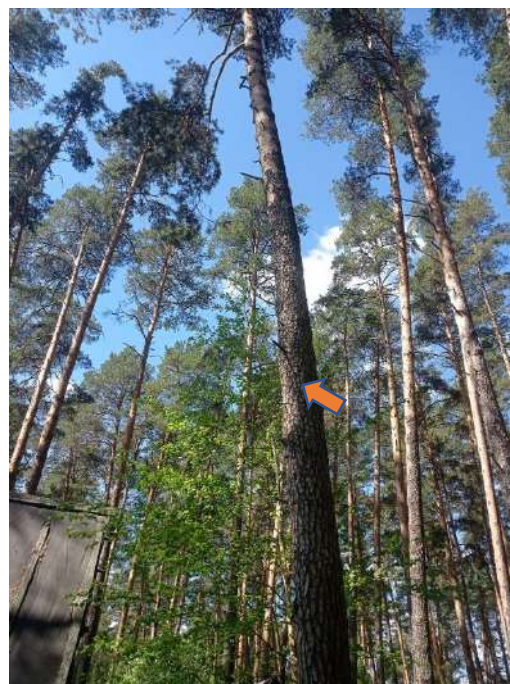
Фото 15

| 15 | 56.43156° 53.90069° | сосна | 28 | 48 | 2,18 | опасный наклон | 2024 |

Аварийное дерево №

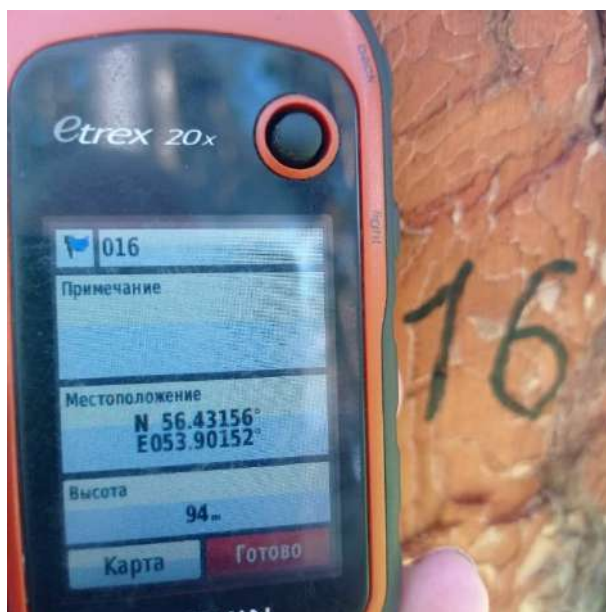
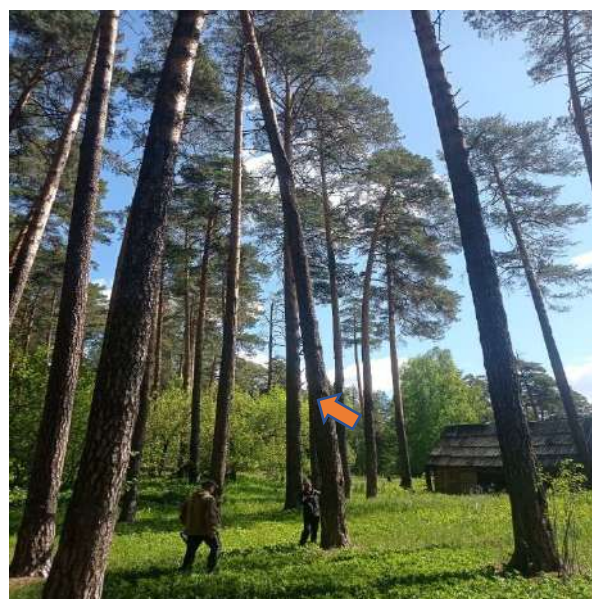
Фото 16

| 16 | 56.43156° 53.90152° | сосна | 28 | 44 | 1,82 | опасный наклон | 2024 |

Аварийное дерево № 16
