Акт обследования аварийных деревьев № 199
Лесных насаждений Кезского лесничества Удмуртской Республики

Участковое лесничество	Урочище (дача)	Квартал (квартала)	Выдел (выдела)
Чепецкое		45	12

Приложение 1
к акту обследования аварийных деревьев

Квартал 45 выдел 12 ГКУ УР «Кезкое лесничество»
Чепецкое участковое лесничество

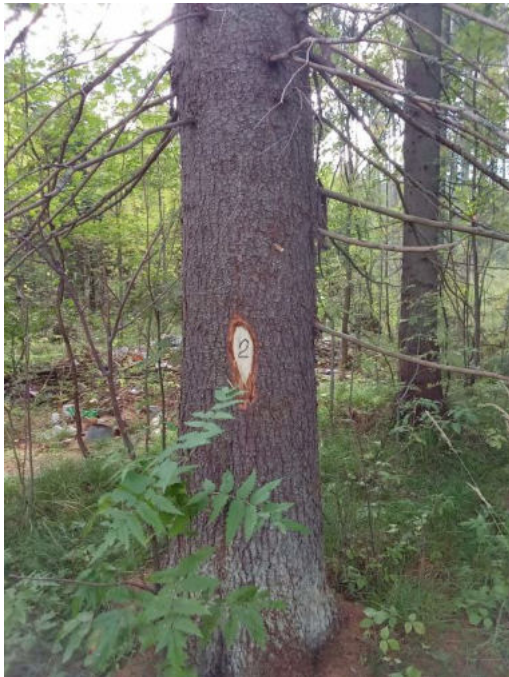
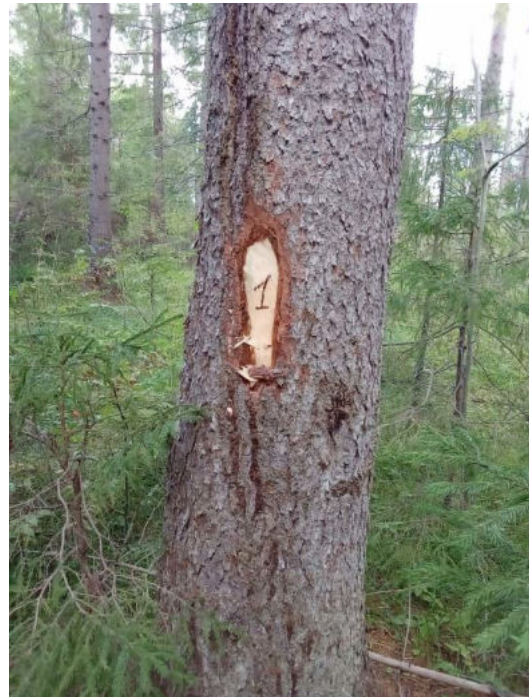
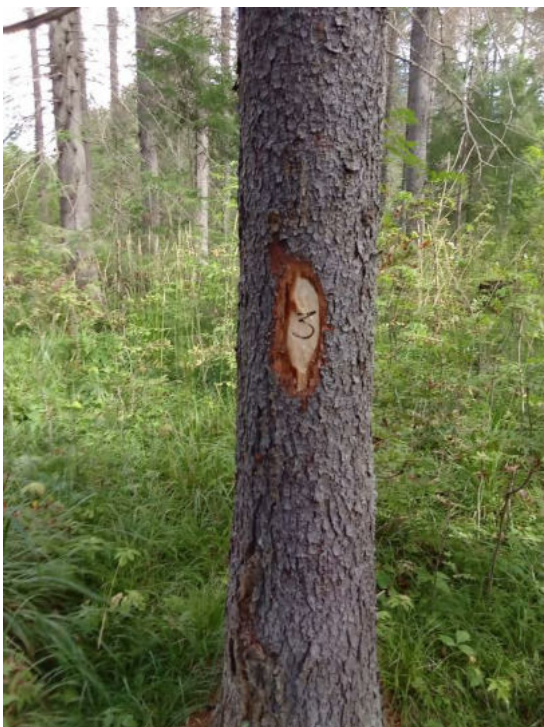
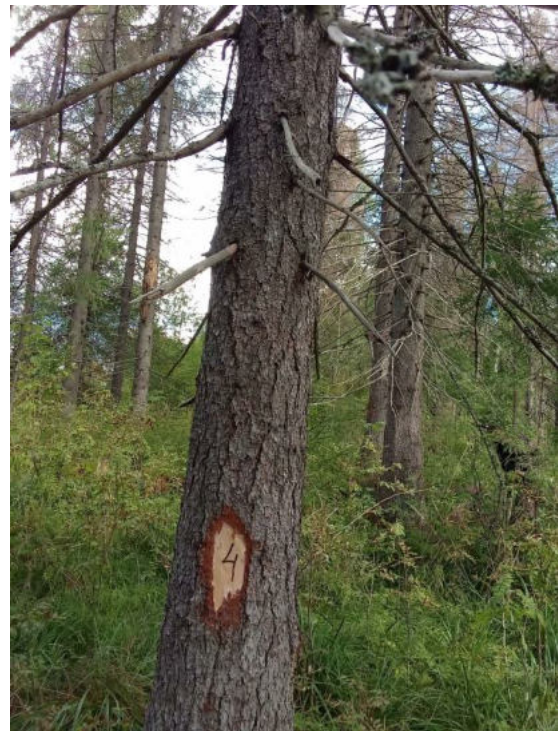
Фото № 1

№ дерева	Координаты	Порода	Высота, м	Диаметр, см	Запас, куб. м	Структурные изъяны, характеризующие аварийность дерева	Сроки проведения мероприятия
1	2	3	4	5	6	7	8
1	N 57.88985 E 053.42575	Е	26,3	32	1,02	сухобочины, трещины, усохший скелет ветвей наклон 10*	2022
2	N 57.88981 E 053.42588	Е	28,1	40	1,72	сухобочины, трещины, усохший скелет ветвей наклон 10*	2022
3	N 57.88990 E 053.42579	Е	24,2	28	0,74	сухобочины, трещины, усохший скелет ветвей наклон 10*	2022
4	N 57.88995 E 053.42572	Е	24,2	28	0,74	сухобочины, трещины, усохший скелет ветвей наклон 10*	2022
5	N 57.88987 E 053.42572	Е	24,3	28	0,74	сухобочины, трещины, усохший скелет ветвей наклон 10*	2022
6	N 57.88997 E 053.42572	Е	28,3	40	1,72	сухобочины, трещины, усохший скелет ветвей наклон 10*	2022
7	N 57.88995 E 053.42464	Е	22,1	24	0,5	сухобочины, трещины, усохший скелет ветвей наклон 10*	2022
8	N 57.89000 E 053.42562	Е	22,6	24	0,5	сухобочины, трещины, усохший скелет ветвей наклон 10*	2022

Деревья № 1,2,3,4 породы Ель

С целью предотвращения негативных процессов или снижения ущерба от их воздействия провести рубку аварийных деревьев

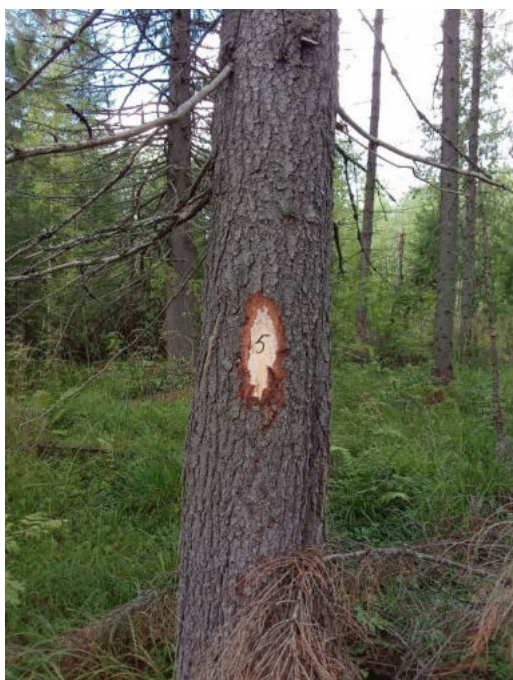
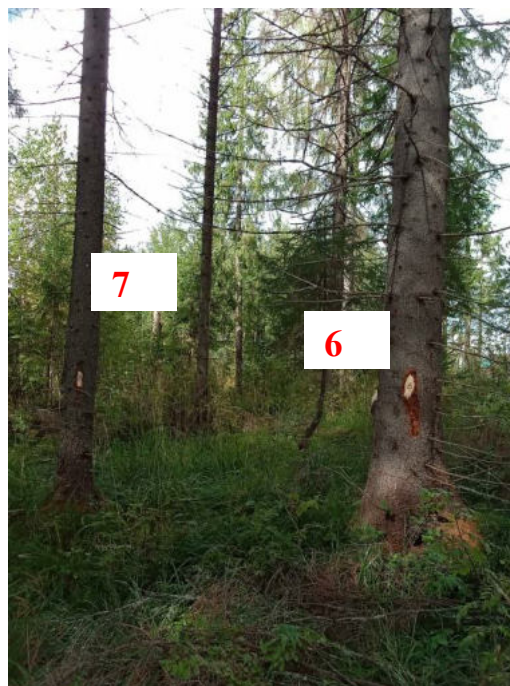
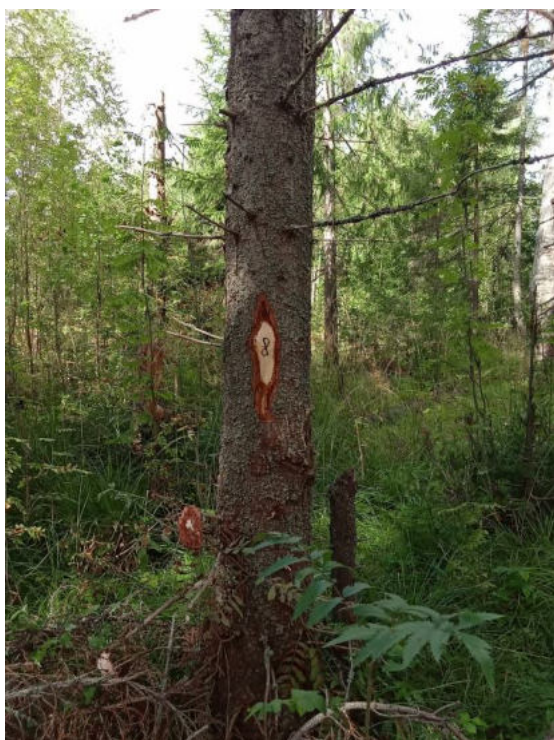
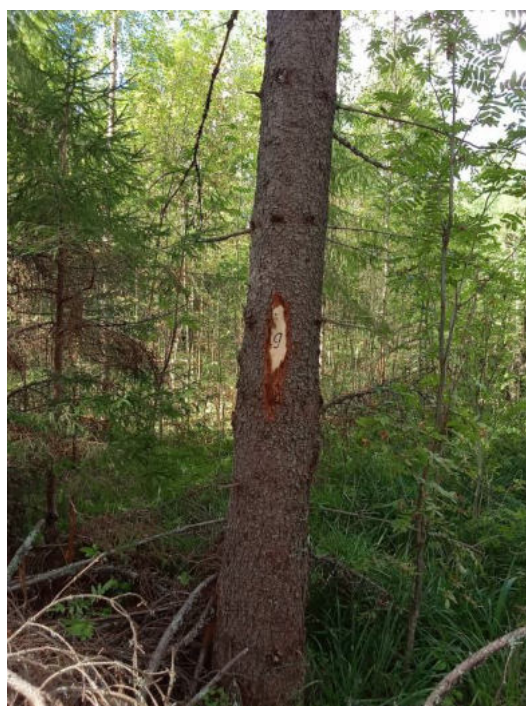
Фото № 2

9	N 57.88998 E 053.42561	Е	24,6	28	0,74	сухобочины, трещины, усохший скелет ветвей наклон 10*	2022
10	N 57.89007 E 053.42583	Е	27,1	36	1,35	сухобочины, трещины, усохший скелет ветвей наклон 10*	2022
11	N 57.89002 E 053.42599	Е	24,3	28	0,74	сухобочины, трещины, усохший скелет ветвей наклон 10*	2022
12	N 57.89003 E 053.42609	Е	26,8	32	1,02	сухобочины, трещины, усохший скелет ветвей наклон 10*	2022
13	N 57.88996 E 053.42609	Е	27,1	36	1,35	сухобочины, трещины, усохший скелет ветвей наклон 10*	2022
14	N 57.88997 E 053.42612	Е	26,5	32	1,02	сухобочины, трещины, усохший скелет ветвей наклон 10*	2022
15	N 57.89002 E 053.42614	Е	26,3	32	1,02	сухобочины, трещины, усохший скелет ветвей наклон 10*	2022
16	N 57.89004 E 053.42596	Е	26,1	32	1,02	сухобочины, трещины, усохший скелет ветвей наклон 10*	2022
17	N 57.89011 E 053.42597	Е	27,5	36	1,35	сухобочины, трещины, усохший скелет ветвей наклон 10*	2022
18	N 57.89010 E 053.42606	Е	26,3	32	1,02	сухобочины, трещины, усохший скелет ветвей наклон 10*	2022

Деревья № 5,6, 7,8,9 породы Ель

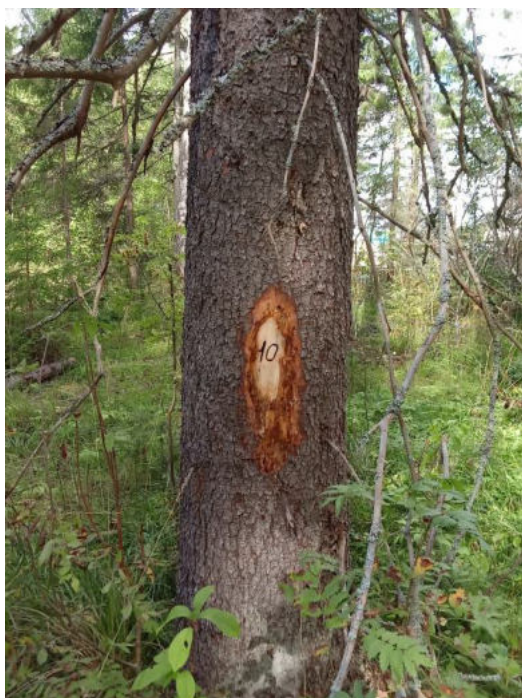
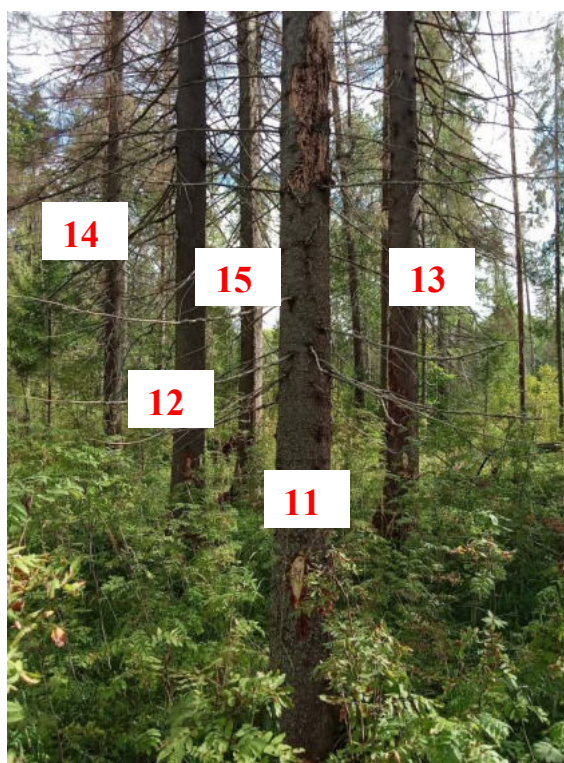
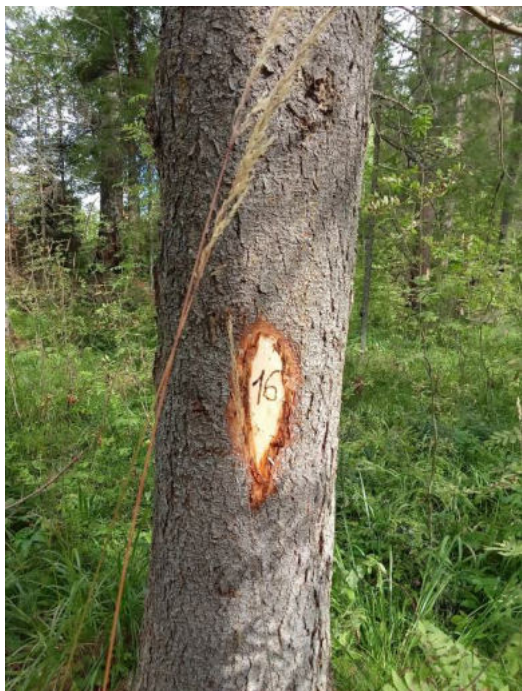
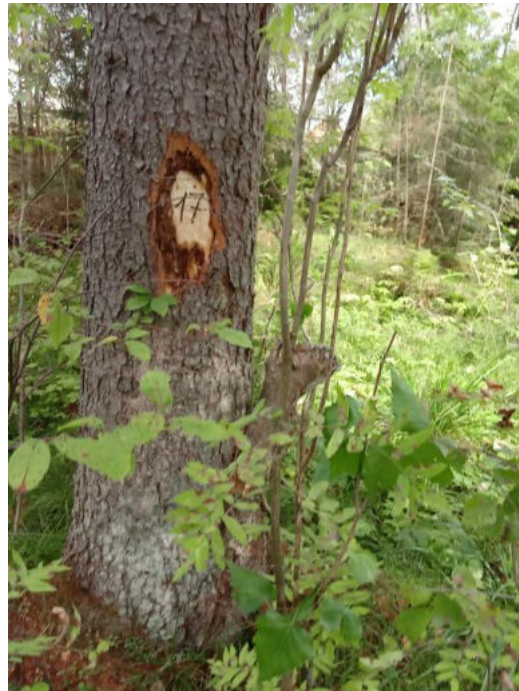
Фото № 3

Деревья № 10,11,12,13,14,15,16,17 породы Ель

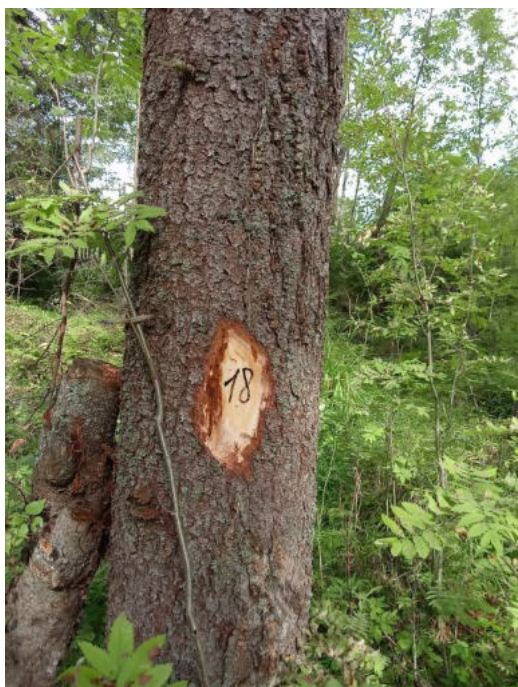
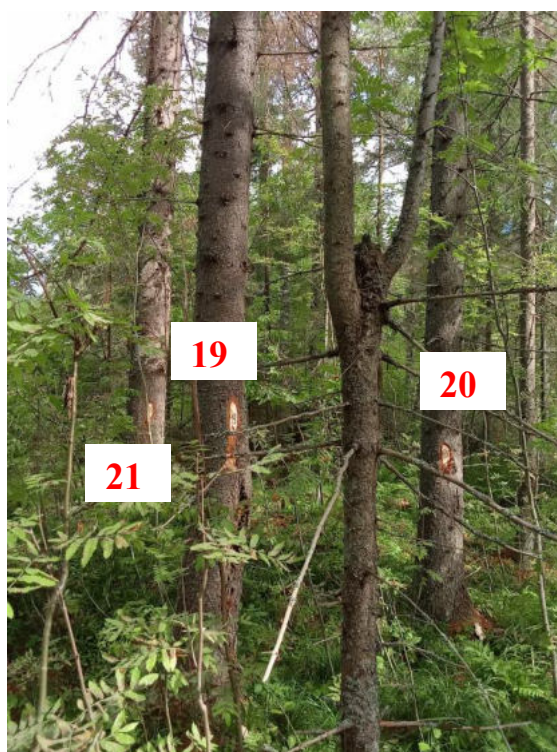
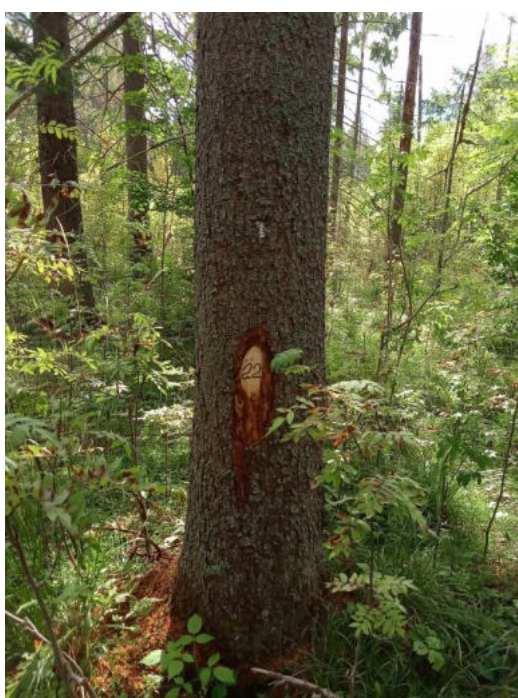
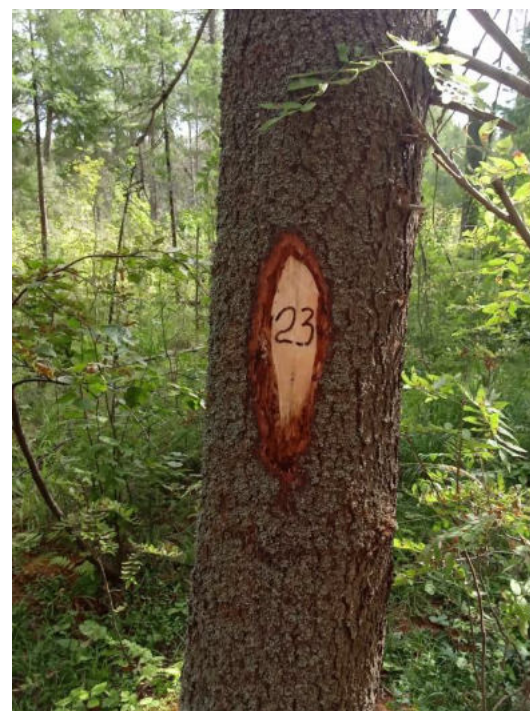
Фото № 4

19	N 57.89012 E 053.42614	Е	22,7	24	0,5	сухобочины, трещины, усохший скелет ветвей наклон 10*	2022
20	N 57.89016 E 053.42620	Е	26,9	32	1,02	сухобочины, трещины, усохший скелет ветвей наклон 10*	2022

21	N 57.89014 E 053.42619	E	22,1	24	0,5	сухобочины, трещины, усохший скелет ветвей наклон 10*	2022
22	N 57.89002 E 053.42625	E	27,5	36	1,35	сухобочины, трещины, усохший скелет ветвей наклон 10*	2022
23	N 57.89002 E 053.42626	E	24,3	28	0,74	сухобочины, трещины, усохший скелет ветвей наклон 10*	2022
24	N 57.89005 E 053.42636	E	27,3	36	1,35	сухобочины, трещины, усохший скелет ветвей наклон 10*	2022
25	N 57.89005 E 053.42642	E	26,4	32	1,02	сухобочины, трещины, усохший скелет ветвей наклон 10*	2022
26	N 57.88992 E 053.42638	E	26,1	36	1,35	сухобочины, трещины, усохший скелет ветвей наклон 10*	2022
27	N 57.88988 E 053.42636	E	26,5	36	1,35	сухобочины, трещины, усохший скелет ветвей наклон 10*	2022
28	N 57.89008 E 053.42633	E	24,2	28	0,74	сухобочины, трещины, усохший скелет ветвей наклон 10*	2022
29	N 57.88976 E 053.42680	E	24,3	28	0,74	сухобочины, трещины, усохший скелет ветвей наклон 10*	2022
30	N 57.88976 E 053.42681	E	22,2	24	0,5	сухобочины, трещины, усохший скелет ветвей наклон 10*	2022

Деревья № 18,19,20,21,22,23 породы Ель

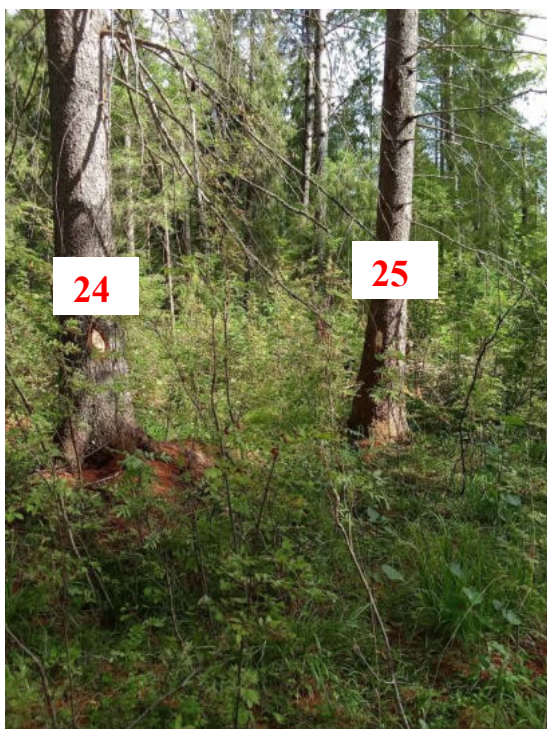
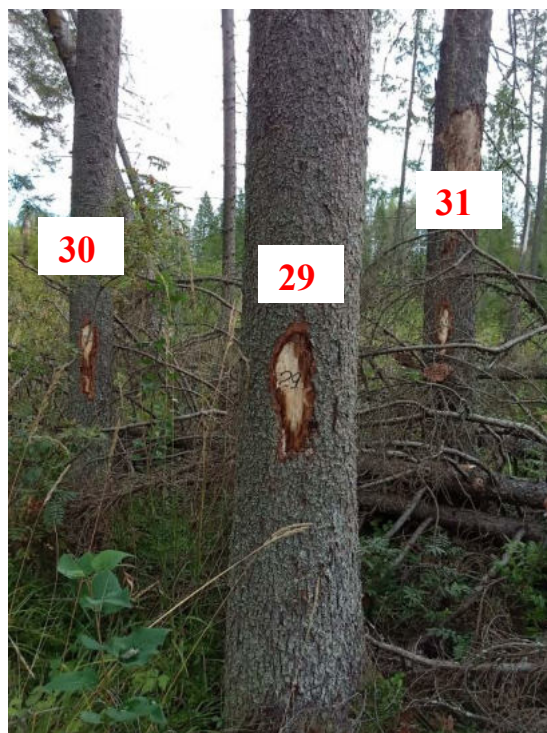
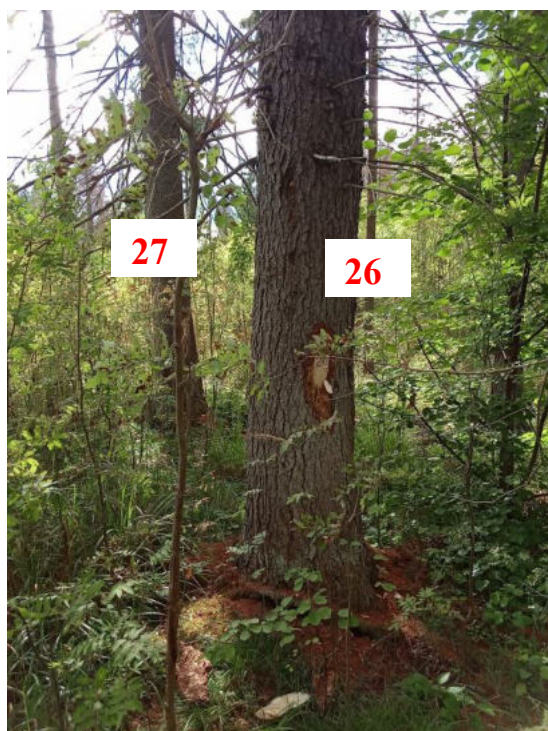
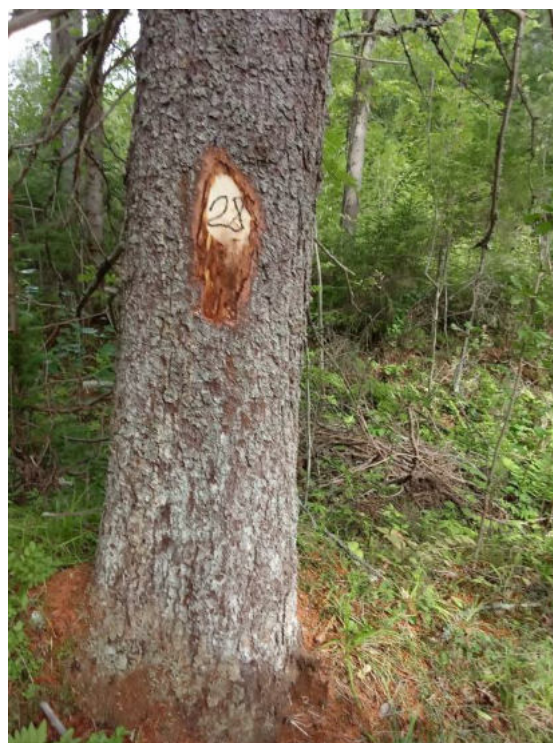
Фото № 5

31	N 57.88976 E 053.42682	E	22,1	24	0,5	сухобочины, трещины, усохший скелет ветвей наклон 10*	2022
32	N 57.88968 E 053.42701	E	22,6	24	0,5	сухобочины, трещины, усохший скелет ветвей наклон 10*	2022
33	N 57.88964 E 053.42695	E	24,5	28	0,74	сухобочины, трещины, усохший скелет ветвей наклон 10*	2022
34	N 57.88955 E 053.42675	E	26,1	32	1,02	сухобочины, трещины, усохший скелет ветвей наклон 10*	2022
35	N 57.88950 E 053.42672	E	26,4	32	1,02	сухобочины, трещины, усохший скелет ветвей наклон 10*	2022
36	N 57.88948 E 053.42659	E	27,1	36	1,35	сухобочины, трещины, усохший скелет ветвей наклон 10*	2022
37	N 57.88942 E 053.42656	E	24	28	0,74	сухобочины, трещины, усохший скелет ветвей наклон 10*	2022
38	N 57.88942 E 053.42657	E	26,1	32	1,02	сухобочины, трещины, усохший скелет ветвей наклон 10*	2022

Деревья № 24,25,26,27,28,29,30,31 породы Ель

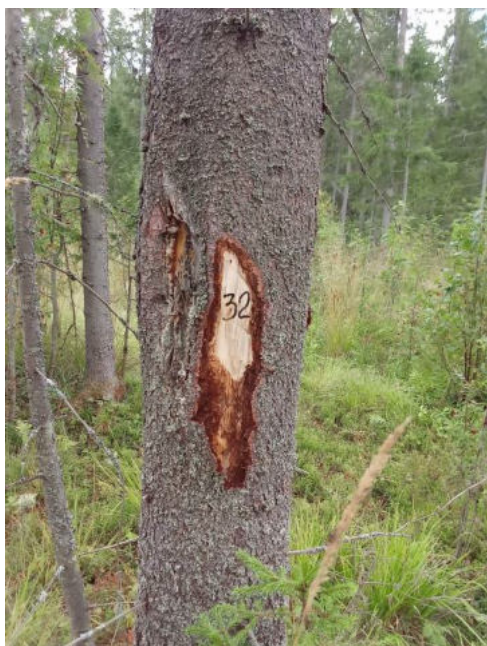
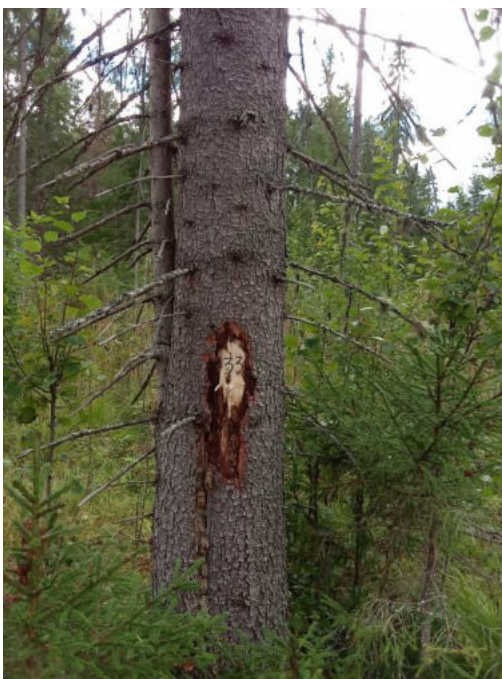
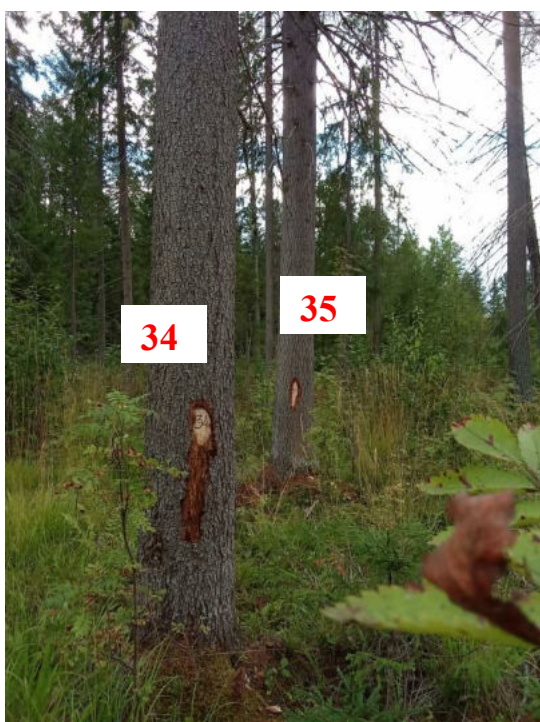
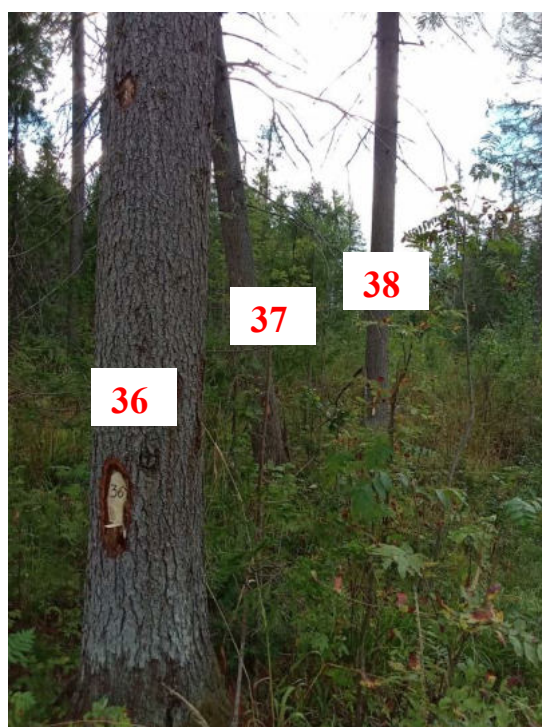
Фото № 6

Деревья № 32,33,34,35,36,37,38 породы Ель
